# Preventiebericht skimmen (XENTA) betaalautomaat

Regiopolitie Groningen.

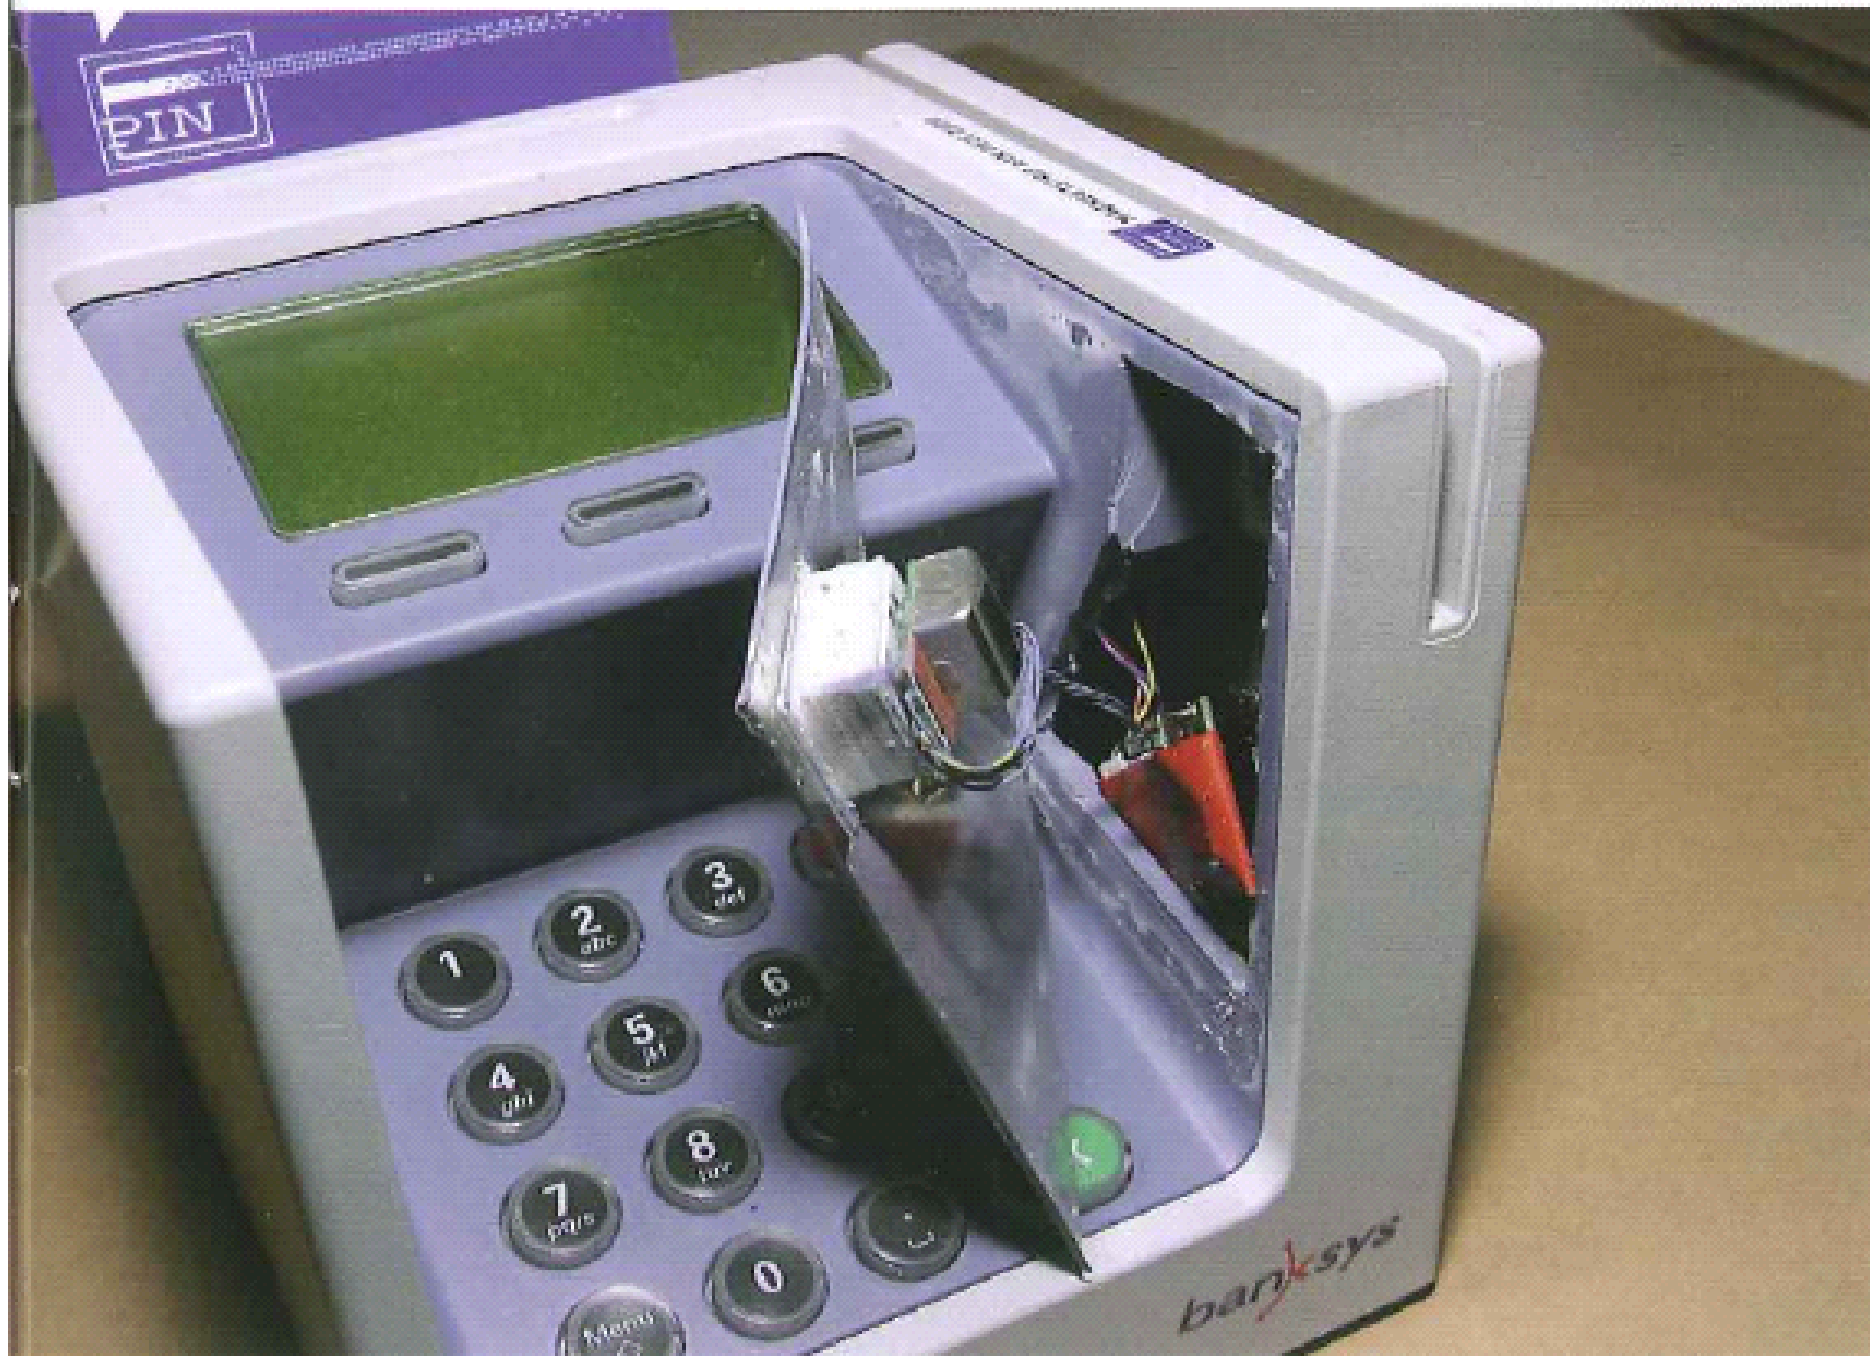
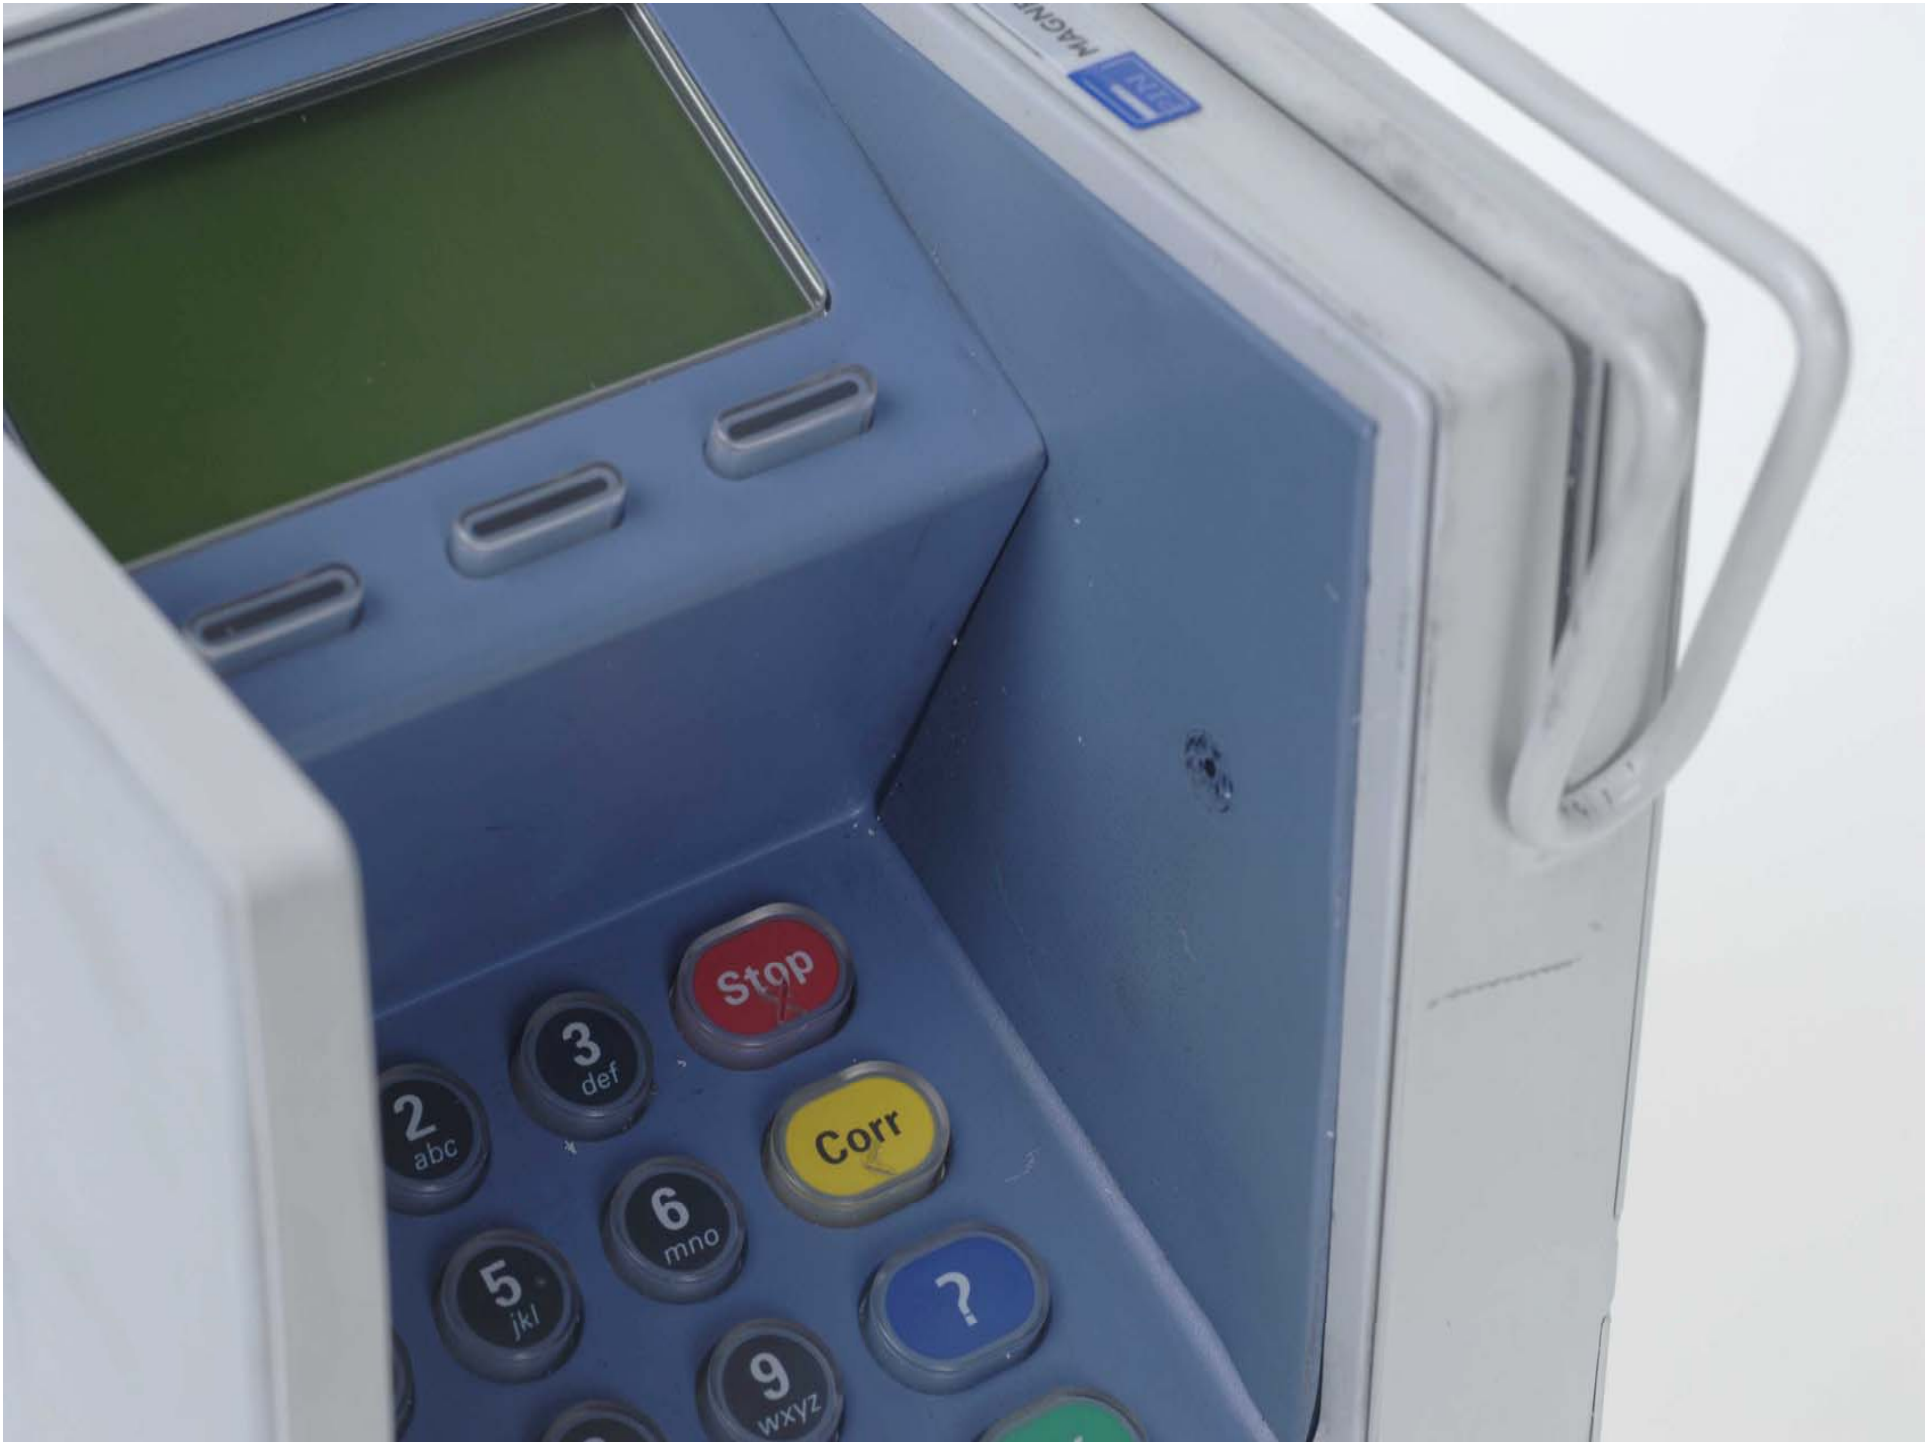
>>>SKIMMERS ZIJN BEDREVEN IN HET AANPASSEN VAN  
PINAUTOMATEN ZONDER DAT HET OPVALT.<<<

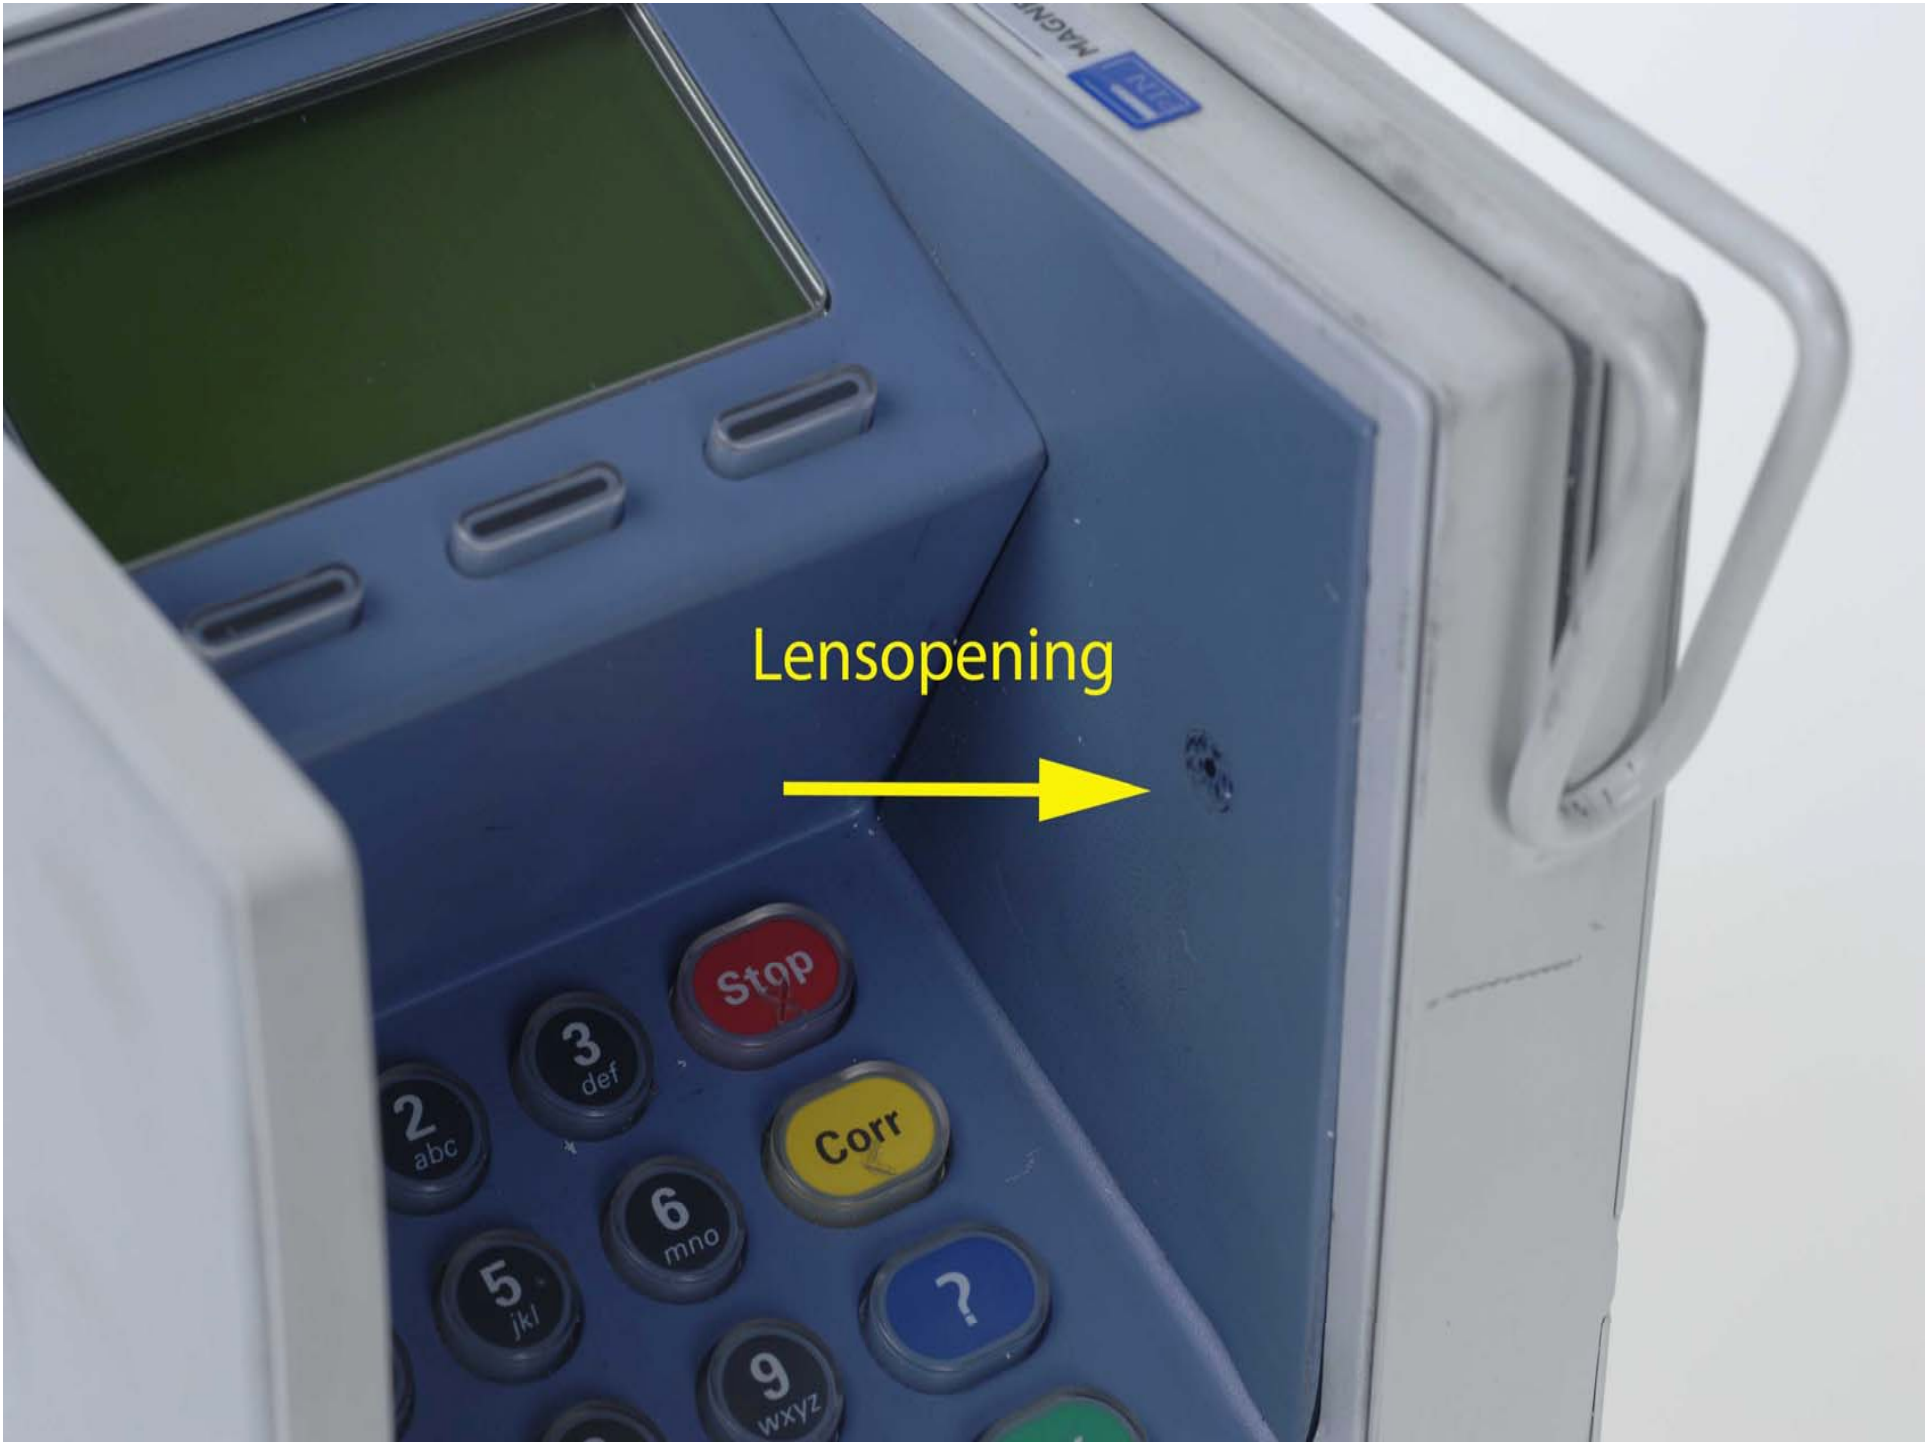
- Lensopening voor de minicamera, bestemd voor de registratie van de pin code is zichtbaar. (opening van 1 mm is voldoende !)
- Soms is de camera buiten de betaalautomaat aangebracht (plafond) Dan is er geen lensopening zichtbaar.

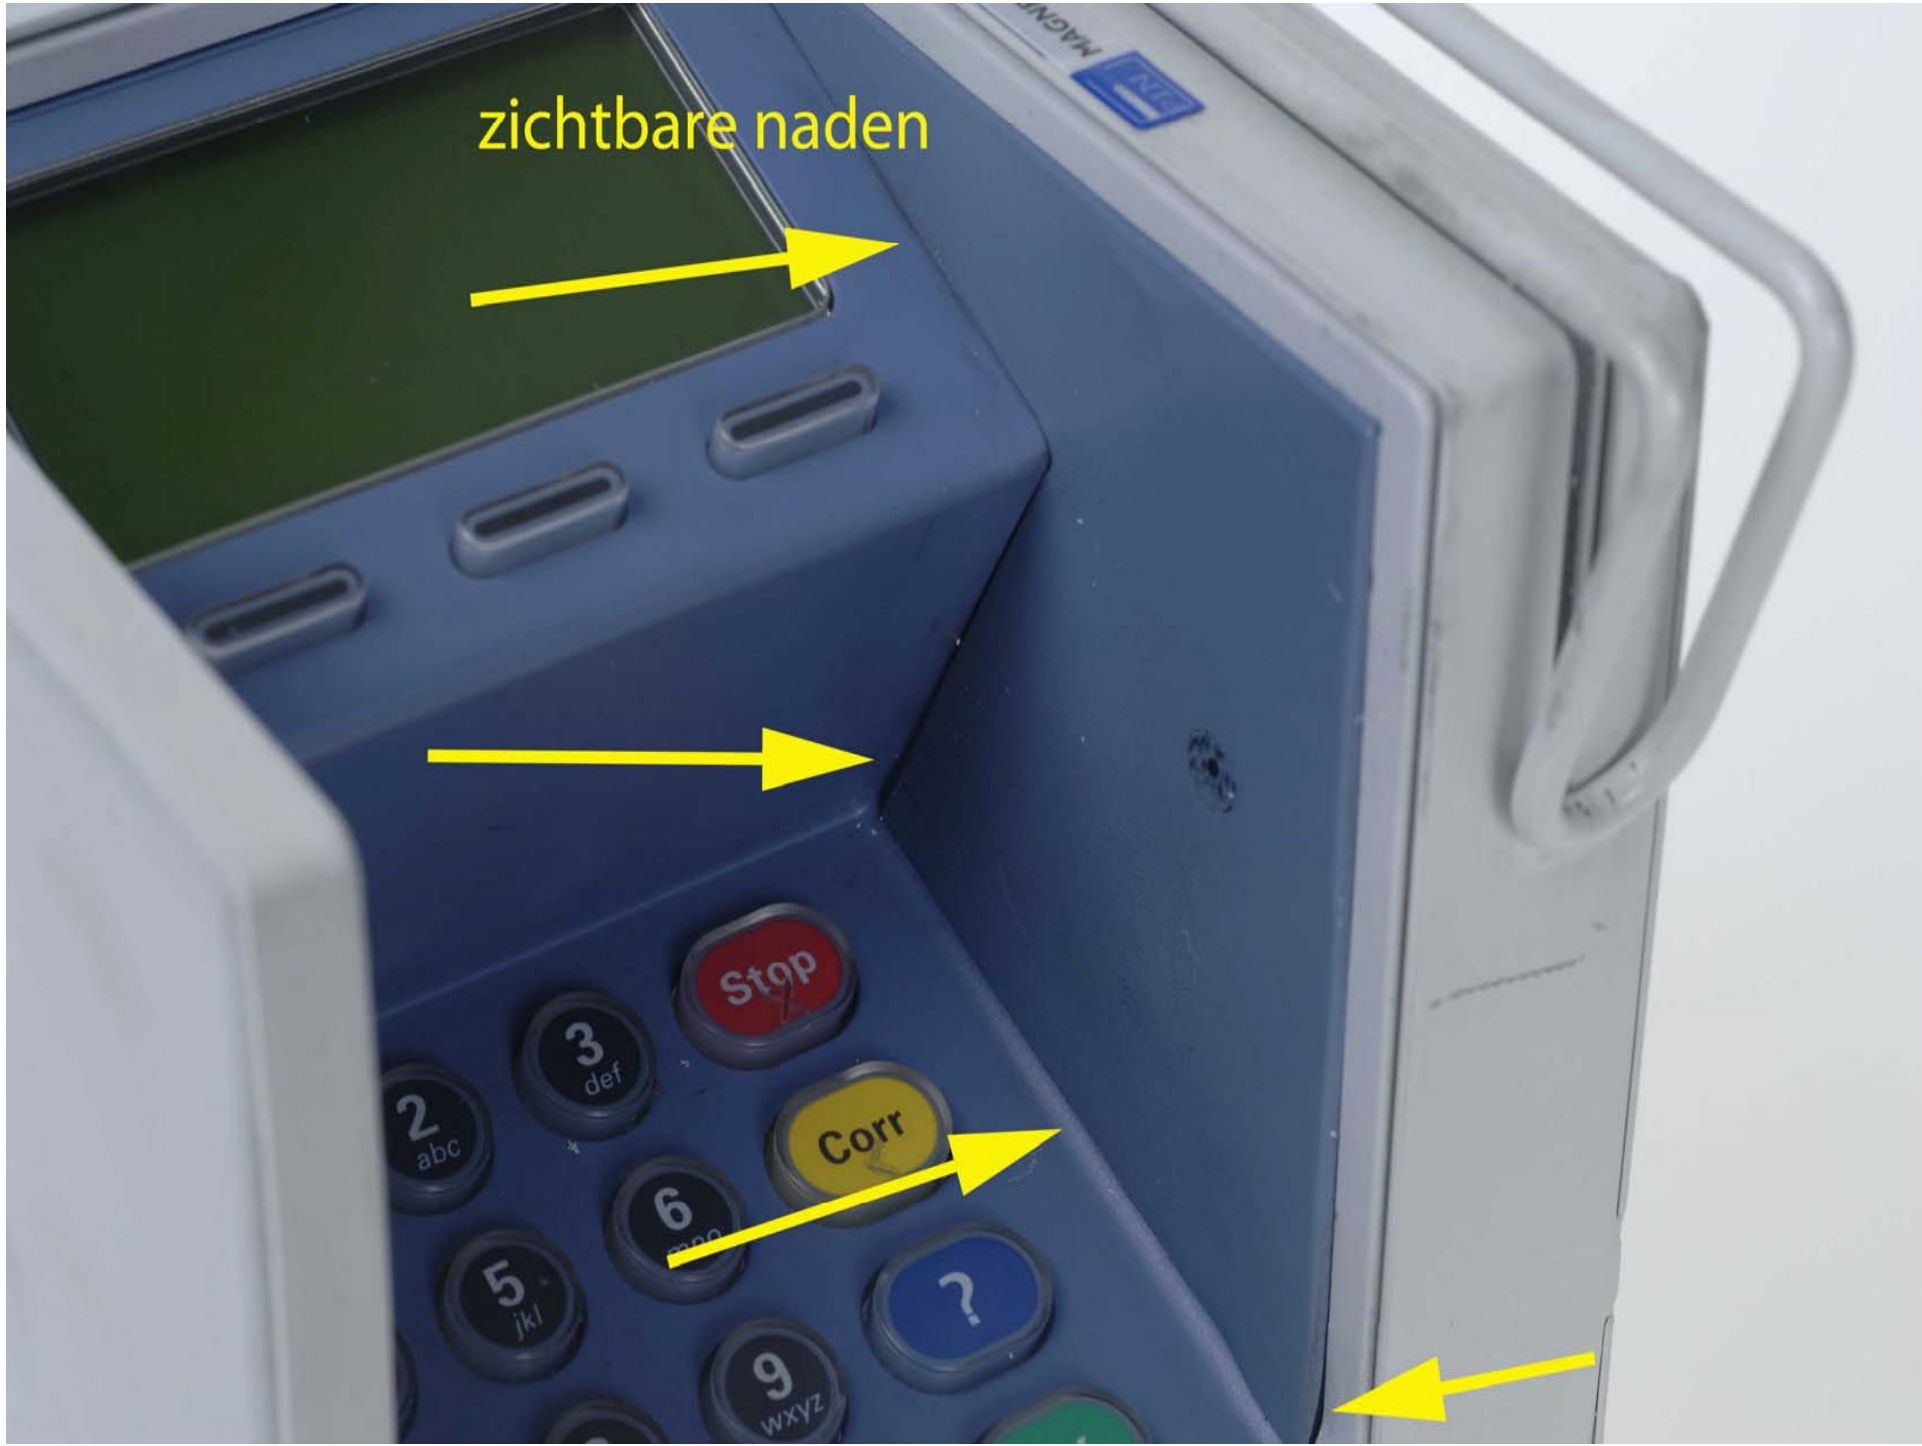
Zoals hoeken eruit moeten zien..geen naden  
zichtbaar

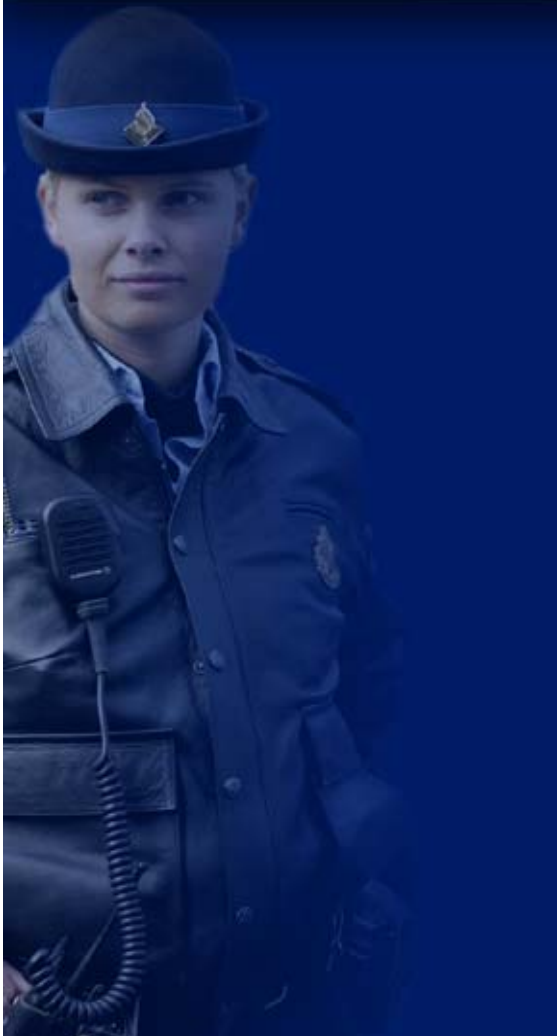
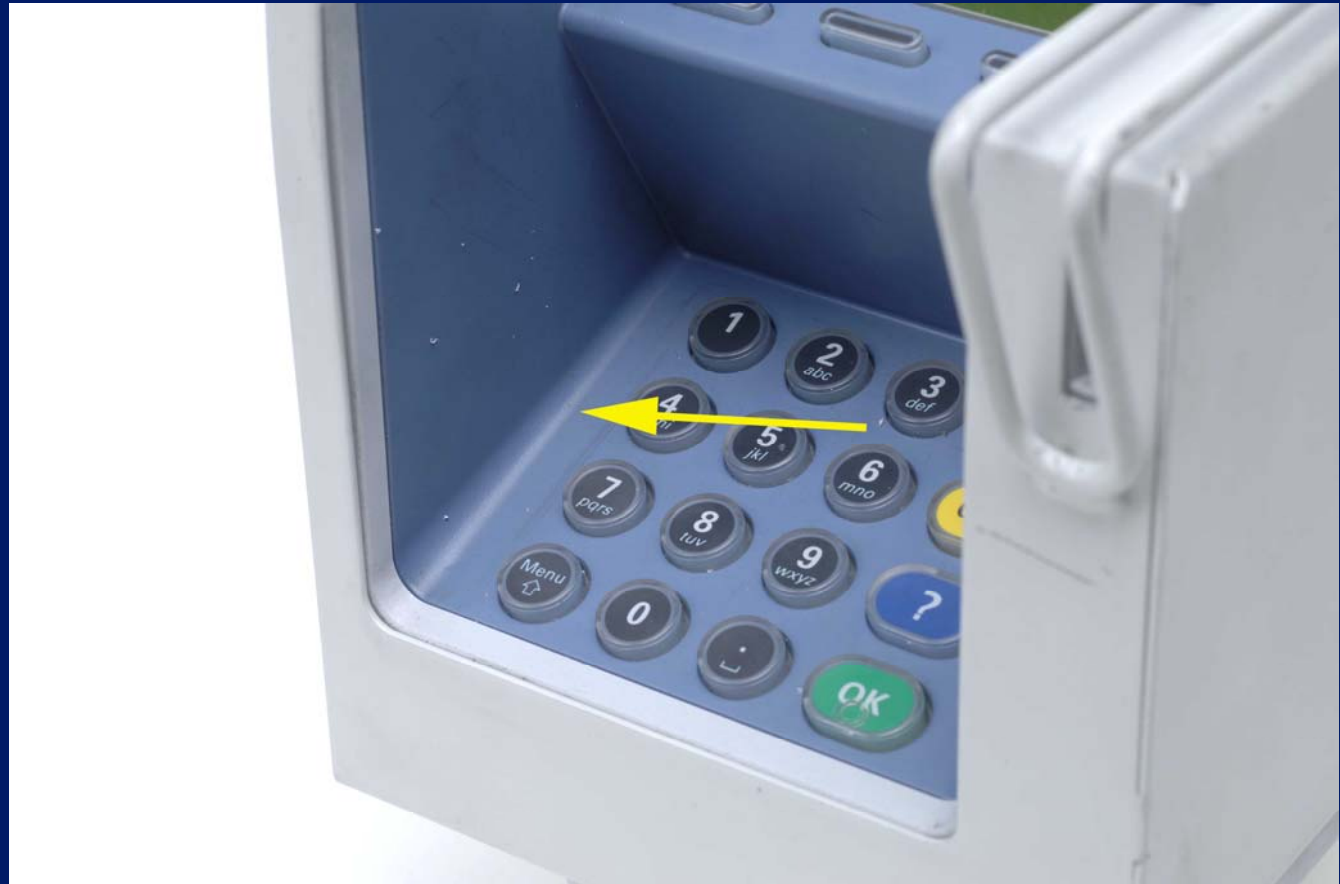
Extra aangebrachte leeskop kan zichtbaar zijn.  
(zaklamp)

- Wees extra alert na inbraak.
- Controleer dagelijks voor gebruik uw betaalautomaat.
- Weet hoe uw betaalautomaat eruit hoort te zien. De meeste gemanipuleerde automaten zijn snel herkenbaar, maar je moet wel weten hoe het origineel eruit ziet.
- Ook andere betaalautomaten kunnen gemanipuleerd worden!
